## DE EVOLUTIE VAN DE KAPEL VAN STOEPE DOORHEEN DE EEUWEN

*Hoe groeide de kapel van Stoepe, over een periode van 6 eeuwen,  
uit van boomkappelletje tot een kapel met parochiekerk-allures?*

EEN UITGAVE VAN HET STOEPEKOMITEE

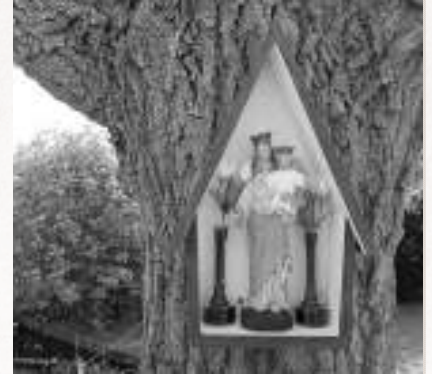
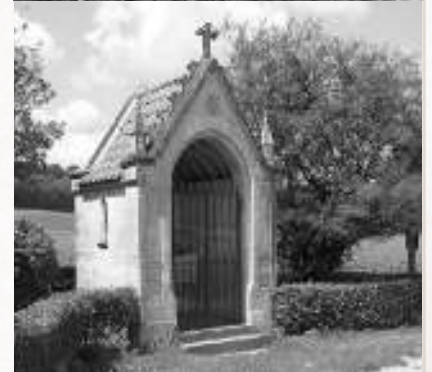
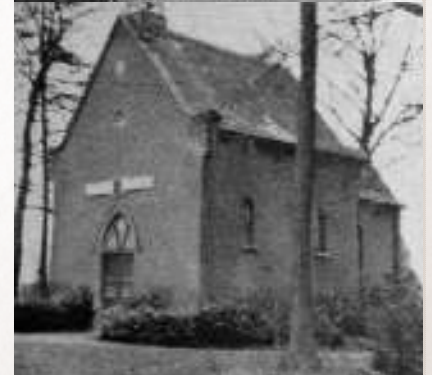
*Afbeelding 2: deze voorbeelden van boomkapel – koorken – koorken met beuksken tonen de opeenvolgende fasen van de groei van een kapel.*

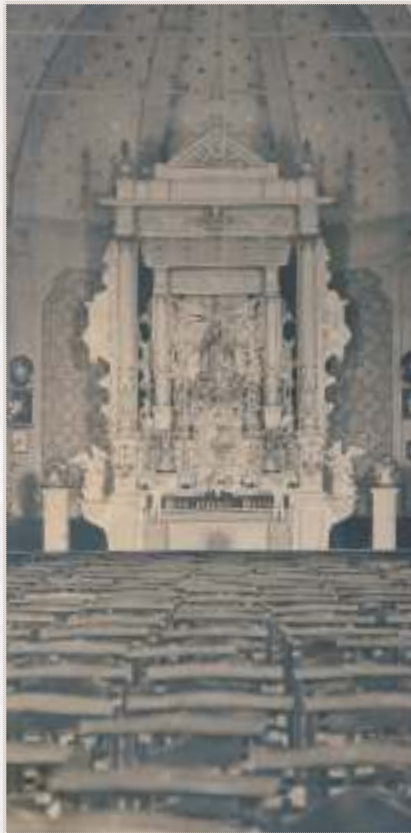
Afbeelding 4: zicht op het altaar, tabernakel en sterrenhemel aan plafond

Gezien het tabernakel dat we nu kennen in de gerestaureerde kapel uit 1649 werd geplaatst, vertelt dit ons iets over de hoogte van de toenmalige kapel. Die moet dus nagenoeg even hoog geweest zijn als de huidige.

In 1960 en in 1973 werd de kapel herschilderd. Voor 1960 was het plafond van het koor versierd met gouden sterren - zoals te zien op afbeelding 4 - als verwijzing naar Stella Maris, Sterre der Zee.

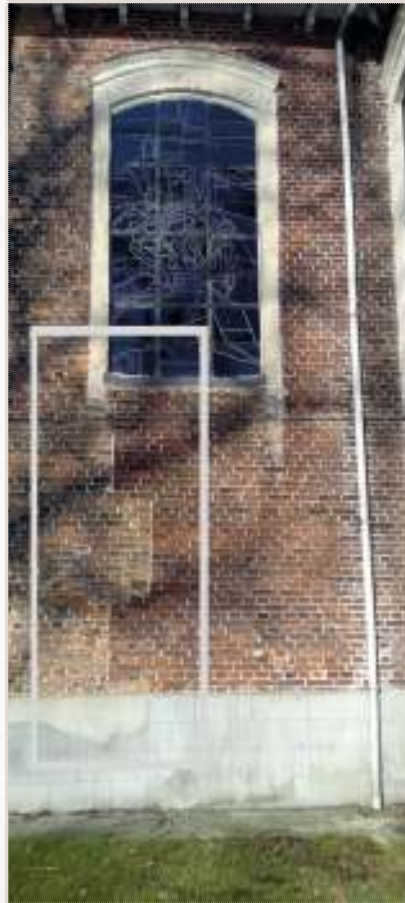
*Afbeelding 5: op deze foto is duidelijk te zien tot waar het schip van de kapel kwam. Had deze eerdere fase van de kapel dus maar 3 ramen in het schip i.p.v. 4 tegenwoordig?*

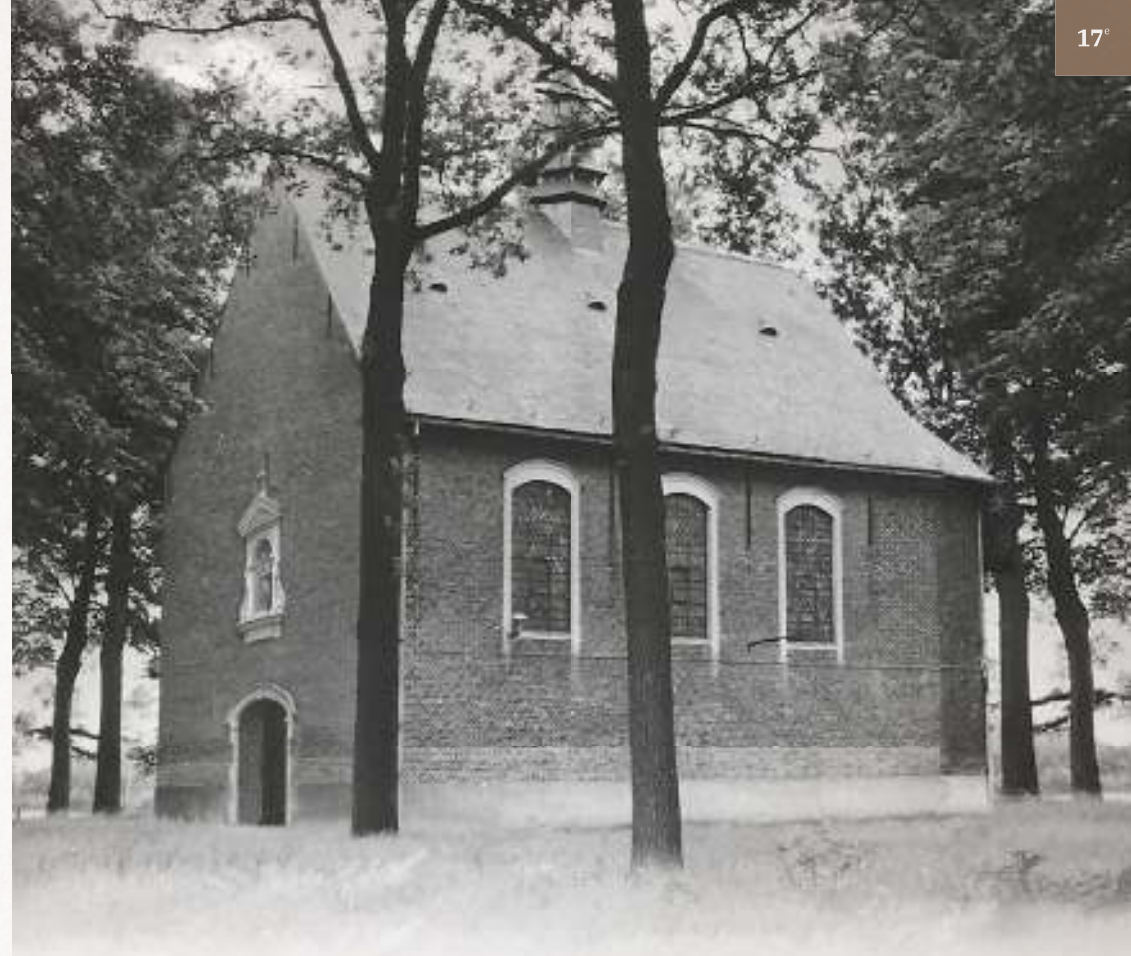
*Afbeelding 6: reconstructie van de kapel zoals ze er tussen 1677 en 1774 zou uitgezien hebben*

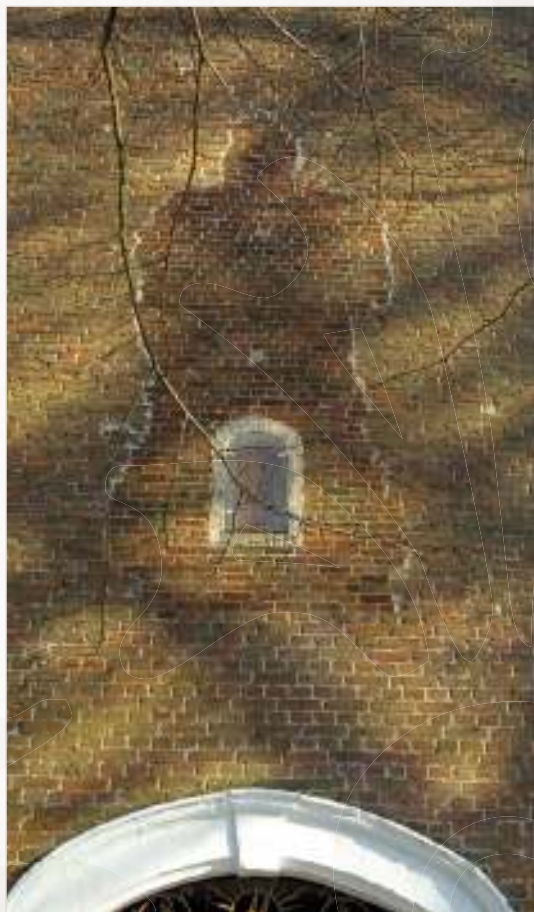
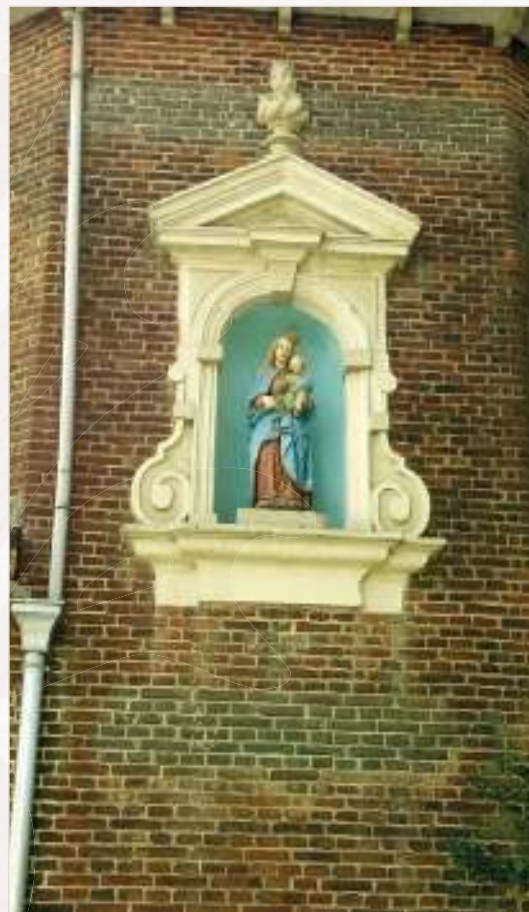
Afbeelding 7:  
oost- en westgevel naast elkaar

Op afbeelding 7 is te zien hoe het witstenen ornament met beeld dat zich nu in de koormuur aan de oostkant bevindt, vroeger, dus in de kapel van 1677, wellicht boven de poort was ingemetseld. Het oorspronkelijke gat in de muur telt een vijftal steenlagen meer dan de hoogte van het witstenen ornament met beeld. De vorm van het dichtgemetselde gat en het kleine nisje met een Mariabeeld dat men “achterliet”, zijn misschien wel een verwijzing naar de periode waarin het witstenen ornament met beeld zich boven de poort bevond. ■

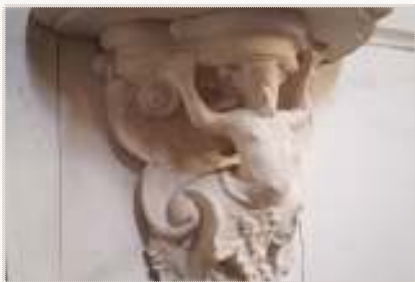
Afbeelding 8: houtsnijwerk als deel van de lambriering in de linkerbeuk

Onder pastoor van Witveld (vooral gekend als de pastoor die de “broederschap van den doodstrijd” oprichtte) werd de kapel in 1716 gelambriseerd.

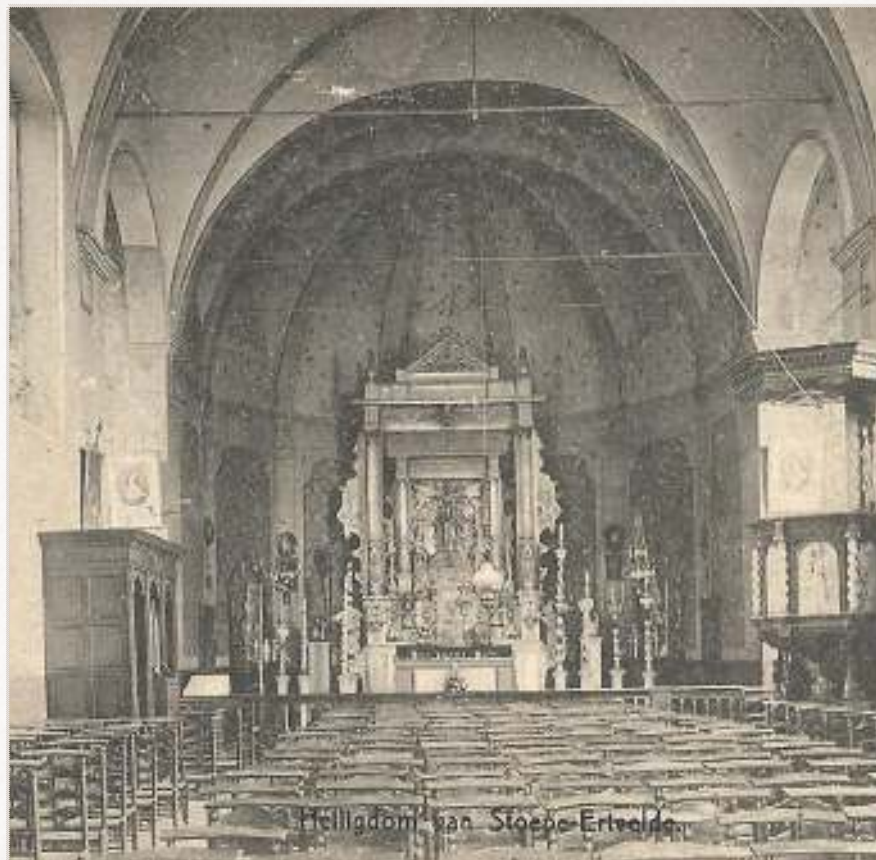
Op afbeelding 9 is te zien dat er zich vroeger drie biechtstoelen in de kapel bevonden. Links staan er twee en rechts zie je het tipje van de derde. De biechtstoel links vooraan staat vandaag nog in de kapel. Van de verdwenen biechtstoelen is houtsnijwerk bewaard gebleven.

Afbeelding 9: in de 18e eeuw waren er drie biechtstoelen

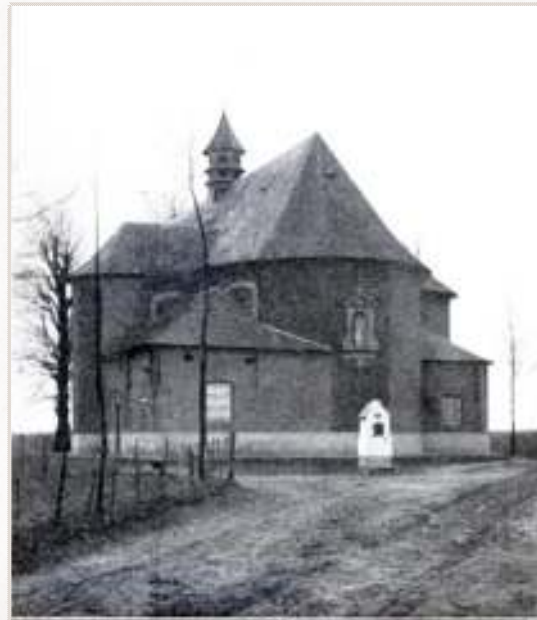
*Afbeelding 10: zicht op de achterzijde van de kapel (foto jaren 20 vorige eeuw)*

In het midden van de jaren '30 is er elektriciteit aangelegd in de kapel. Op afbeelding 10 is te zien dat er toen nog geen elektriciteitspaal stond op de hoek van het Kapelhof. Op de sfeervolle foto van de Stoepedagen van 1937 uit de krant Zondagsvriend, is in het midden achteraan ondertussen een elektriciteitspaal te zien.

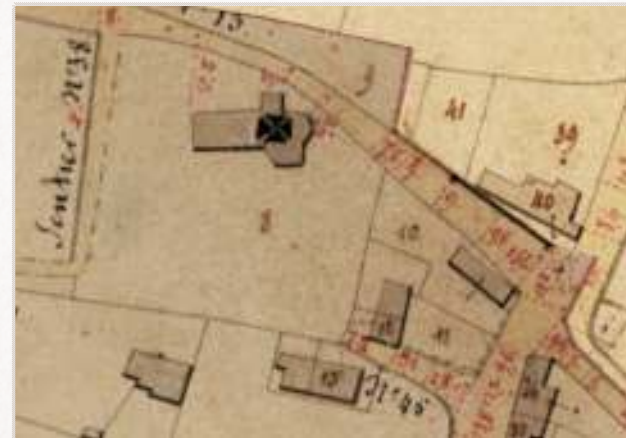
Op onderstaande kaart uit 1841 is te zien dat de zuidsacristie is gebouwd, maar nog niet is uitgebreid. Ook de noordsacristie was toen nog niet gebouwd. Toch telt de kapel in deze periode nog zeven ramen (zie de Potter & Broeckart

*Afbeelding 11: kaart uit de "Atlas der Buurtwegen" 1841*

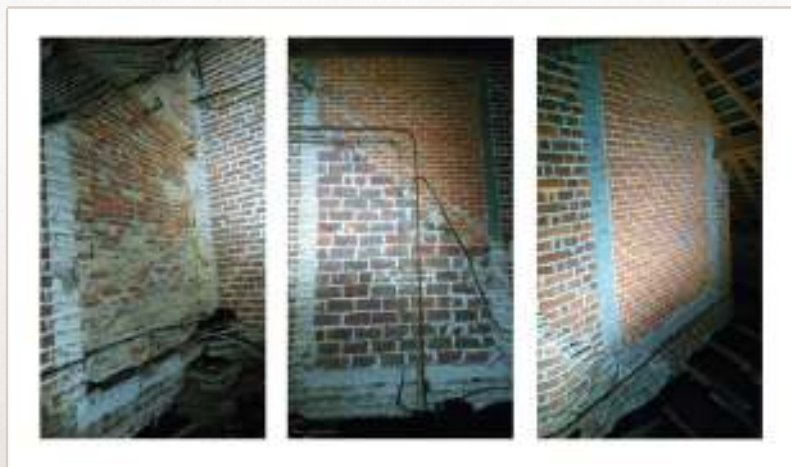
Volgende foto's tonen de huidige situatie onder het dak van de zuidelijke sacristie en bevestigen dat de raamopeningen later - na meer dan 100 jaar - zijn dichtgemetseld.

De linkse foto toont de raamopening van de zijbeuk. Het raam is dichtgemetseld met een enkele muur en ter hoogte van het dak gaat men over op een dubbele muur. De middelste foto toont duidelij-

lijk een dakaflijning en vertelt ons dat er een eerste sacristie moet geweest zijn die later werd uitgebreid. De rechtse foto toont het volgende raam van het koor dat nooit een raam geweest is. Het werd al in 1774 gewoon dichtgemetseld als muur.

Wat opvalt, zijn de totaal verschillende manieren waarop de raamopeningen zijn dichtgemetseld. Is hier toch sprake van twee verschillende fasen?

*Afbeelding 12: zicht onder het dak van de zuidsacristie*

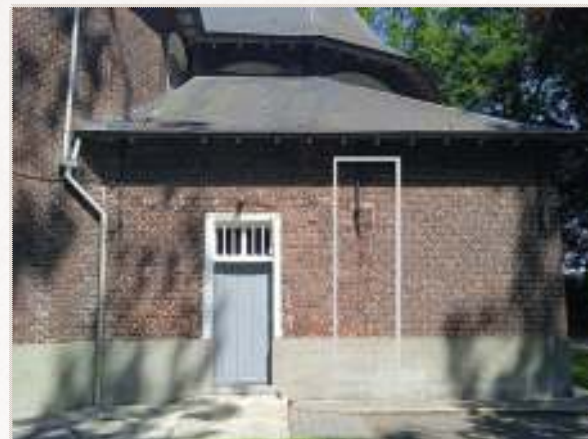
*Afbeelding 13: de uitbreiding van de sacristie is ook duidelijk te zien in de muur aan de kant van de buitendeur van de zuidsacristie. Aan de bovenzijde zijn tevens de restanten te zien van de dichtgemetselde ramen.*

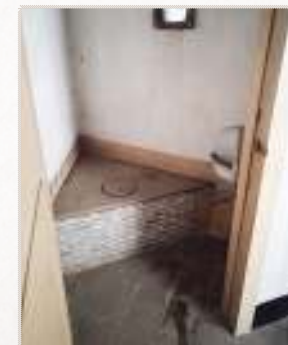
Fijn detail: de noordelijke sacristie werd voorzien van een toilet voor de geestelijken. ■

*Afbeelding 14: het toilet in de noordelijke sacristie*

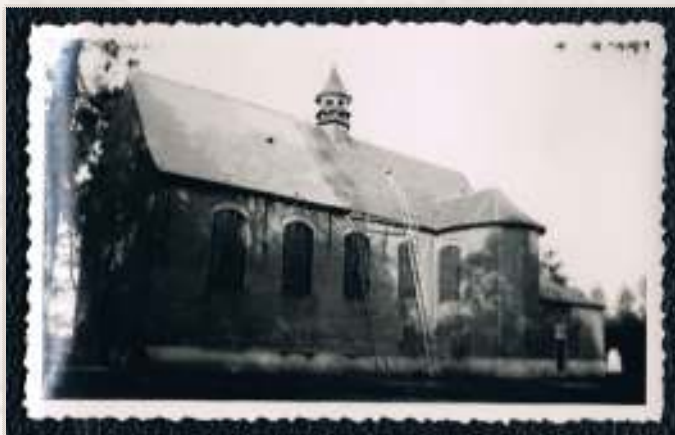
*Afbeelding 15: dakwerken eerste helft 20e eeuw*

Nevenstaande foto toont een dakvernieuwing ergens in de eerste helft van de 20<sup>e</sup> eeuw.

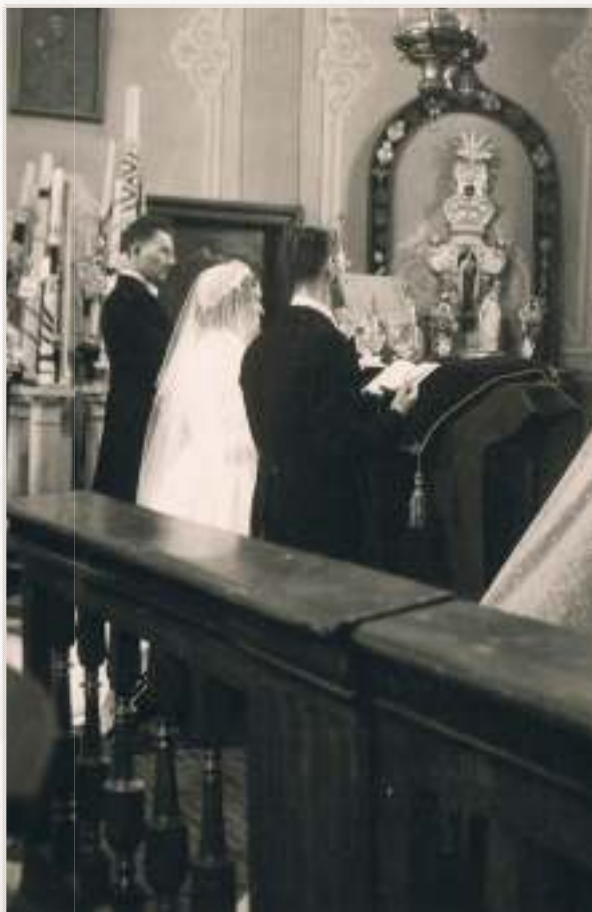
*Afbeelding 17:  
de houten communie-  
bank tijdens de trouw van  
Firmin Vergauwe en Paula  
Meyvaert in juli 1952*

Onder het pastoraat van Hubert De Waele (1960 - 1976) volgden in de jaren '60 enkele noemenswaardige aanpassingen: op 1 mei 1964 werd een nieuwe, smeedijzeren communiebank geplaatst ter vervanging van de houten bank. Het jaar erop, op 1 mei 1965, werd de houten toegangspoort eveneens vervangen door de huidige smeedijzeren poort. Beide werken werden vervaardigd in smederij Julien Pierets-Sabo met medewerkers August Bral, Cyriel De Pauw, Gerard Ysebaert en Gerard Van Vlaenderen.

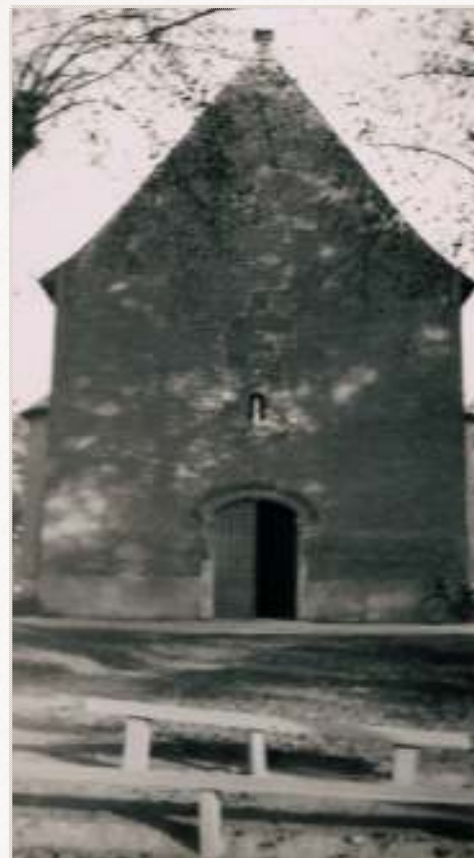
*Afbeelding 18: de houten poort die in 1965 werd vervangen*

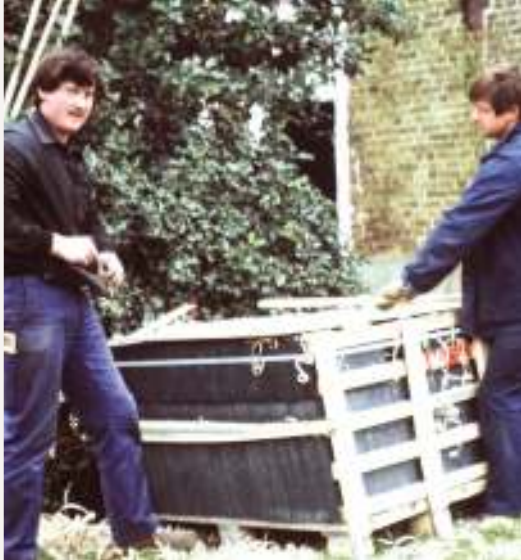
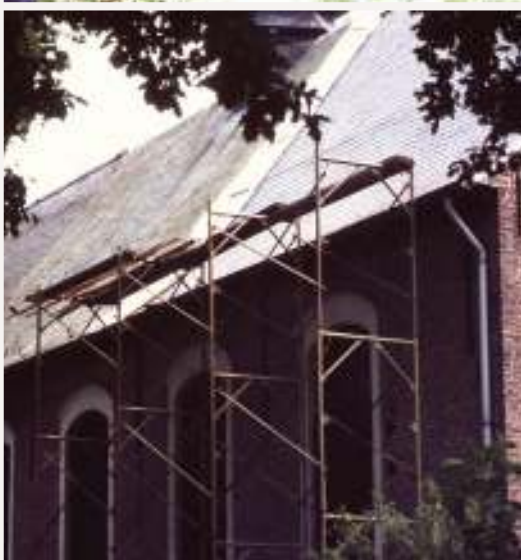
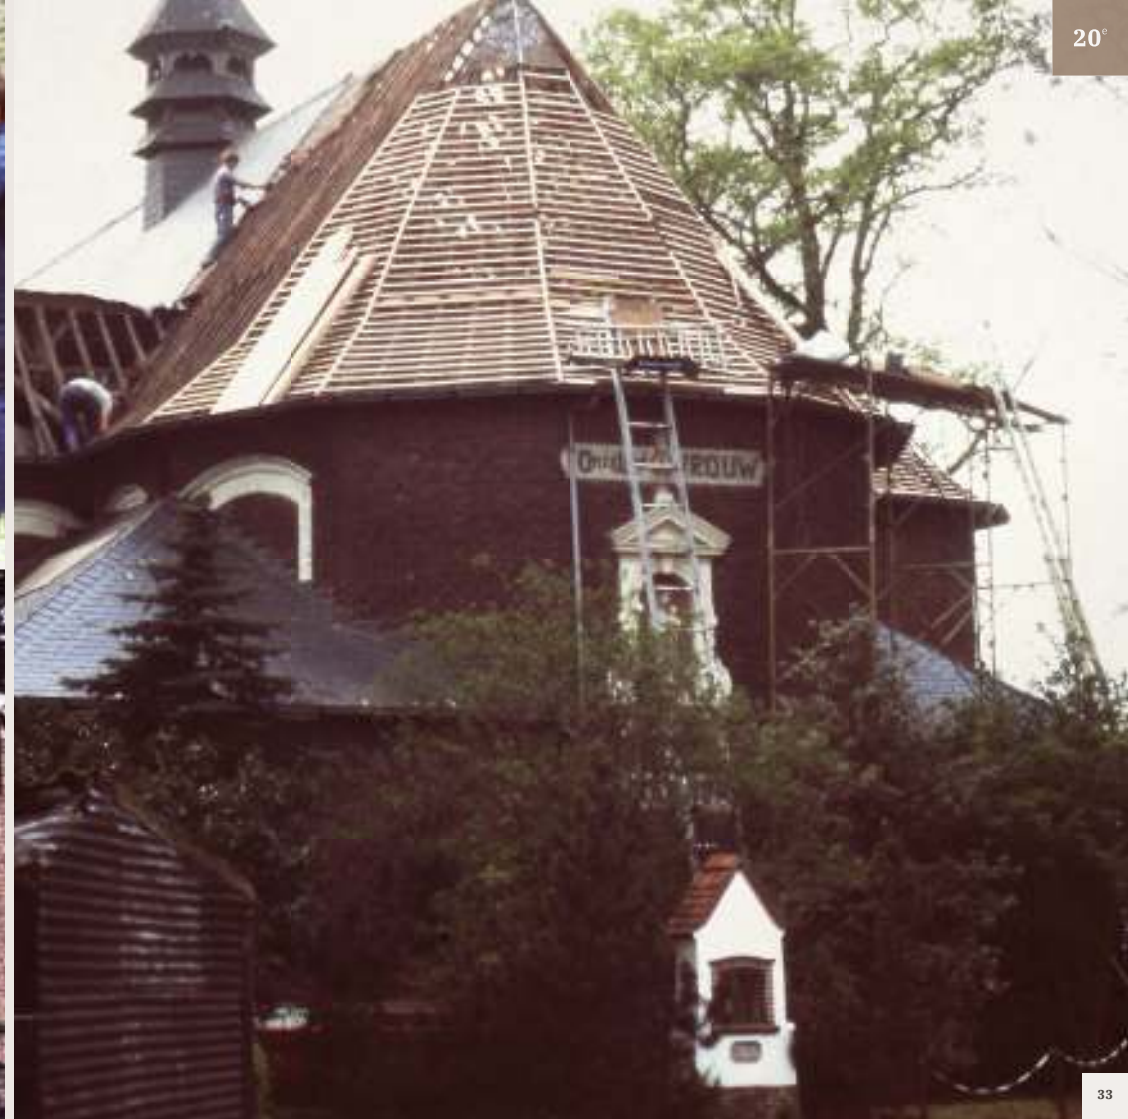
*Afbeelding 19, 20, 21 en 22: de dakwerken in 1988 (foto's: Elie Notschaele)*

Pastoor Rik Fiers (1976 - 1996) liet het dak volledig vernieuwen. Onder zijn impuls werd de kapel overgekocht van de gemeente, die sinds de Franse Revolutie eigenaar was. De toenmalige pastoor De Smet kon, nadat de 15 ommegangskapelletjes al waren afgebroken, nog net verhinderen dat de volledige kapel werd gesloopt door ze te schenken aan “den armendis”, waardoor ze geen religieuze functie meer had. Tenslotte, in 1994, verzilverde pastoor Fiers de zes eeuwen lange evolutie van het kapelgebouw door het te laten erkennen als beschermd monument ... ■
